泸州沙茜片区保障性住房代建项目

# 水土保持设施验收报告

编制单位:四川宇恒泰环境监测有限公司

2020年8月

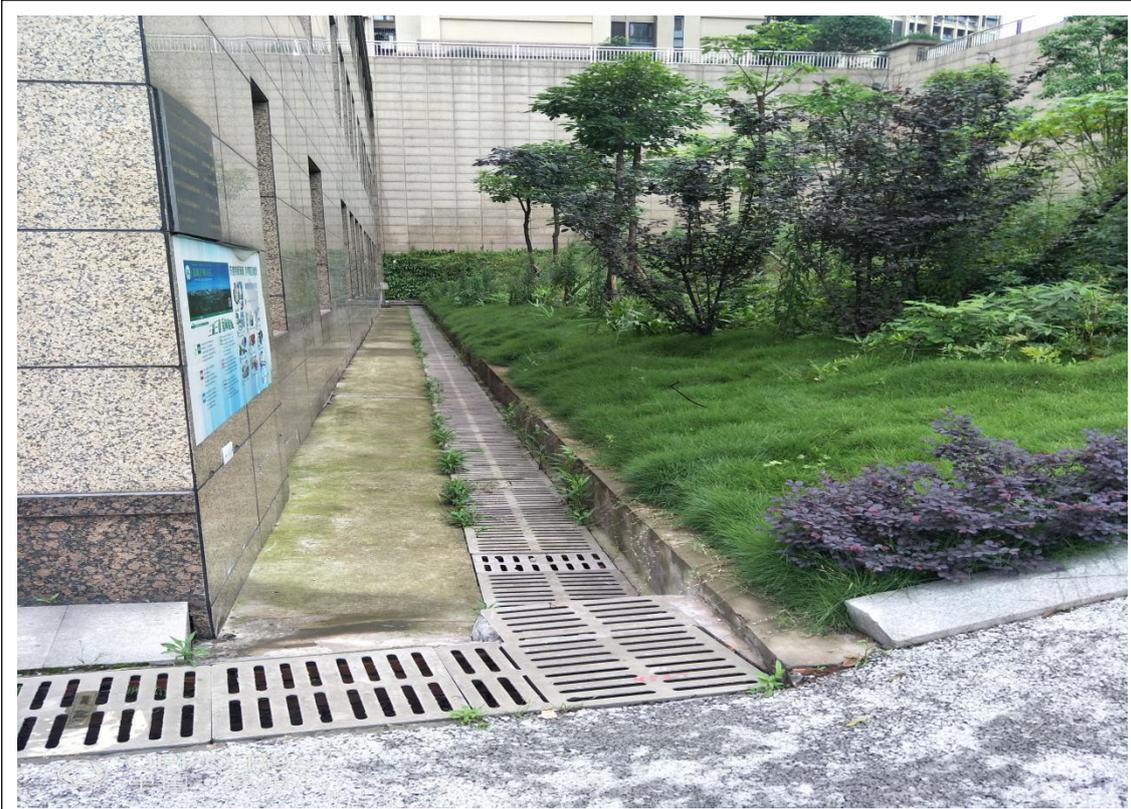
项目区 9 号楼旁格栅排水沟现状

检查结果表明，各项工程措施外观质量良好；格栅排水沟外观较规则、平整，

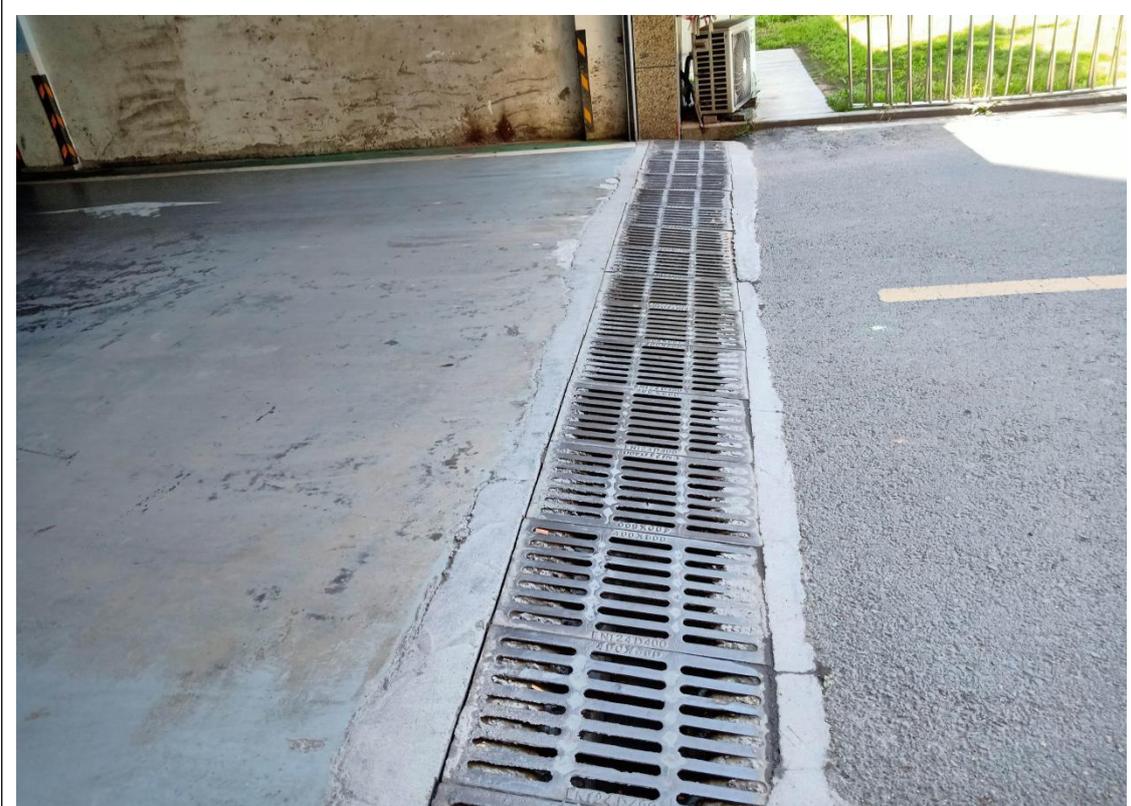
项目区截排水沟现状

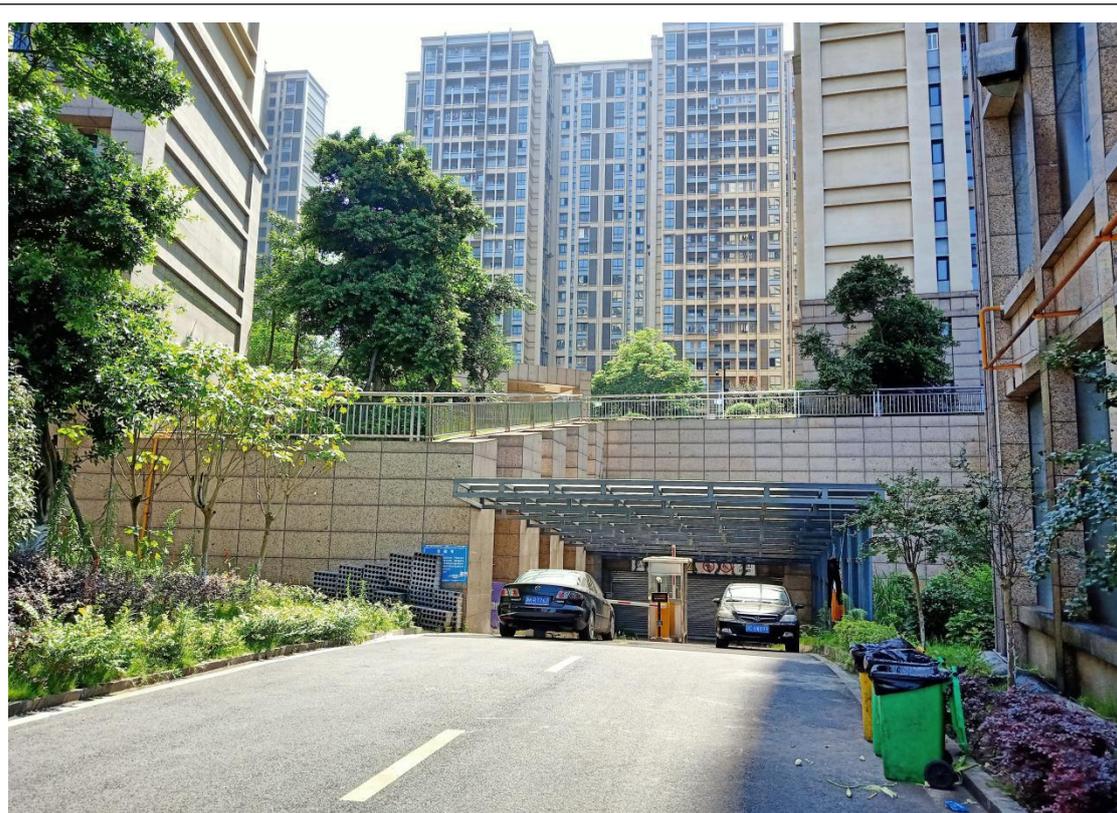
项目斜坡防护挡土墙现状

质量较好；挡土墙外观规则、平整、无裂缝、变形等不良情况；空闲区域进行了覆土整治并种草绿化，植被生长情况良好。综上所述，经过现场检查、查阅有关自检成果和完工验收资料，水土保持工程措施质量总体合格：单位工程 5 个，合格 5 个，合格率为 100%；分部工程 9 个，合格 9 个，合格率为 100%；单元工程 171 个，合格 171 个，合格率为 100%。

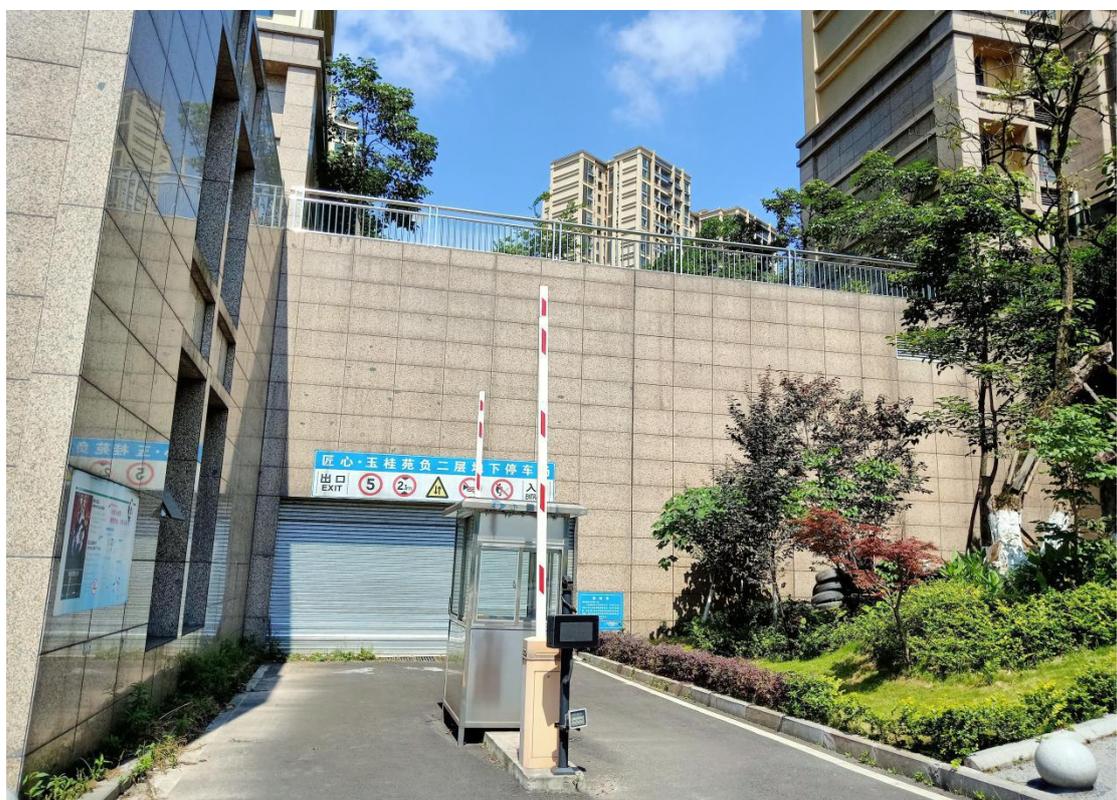
项目斜坡防护挡土墙现状

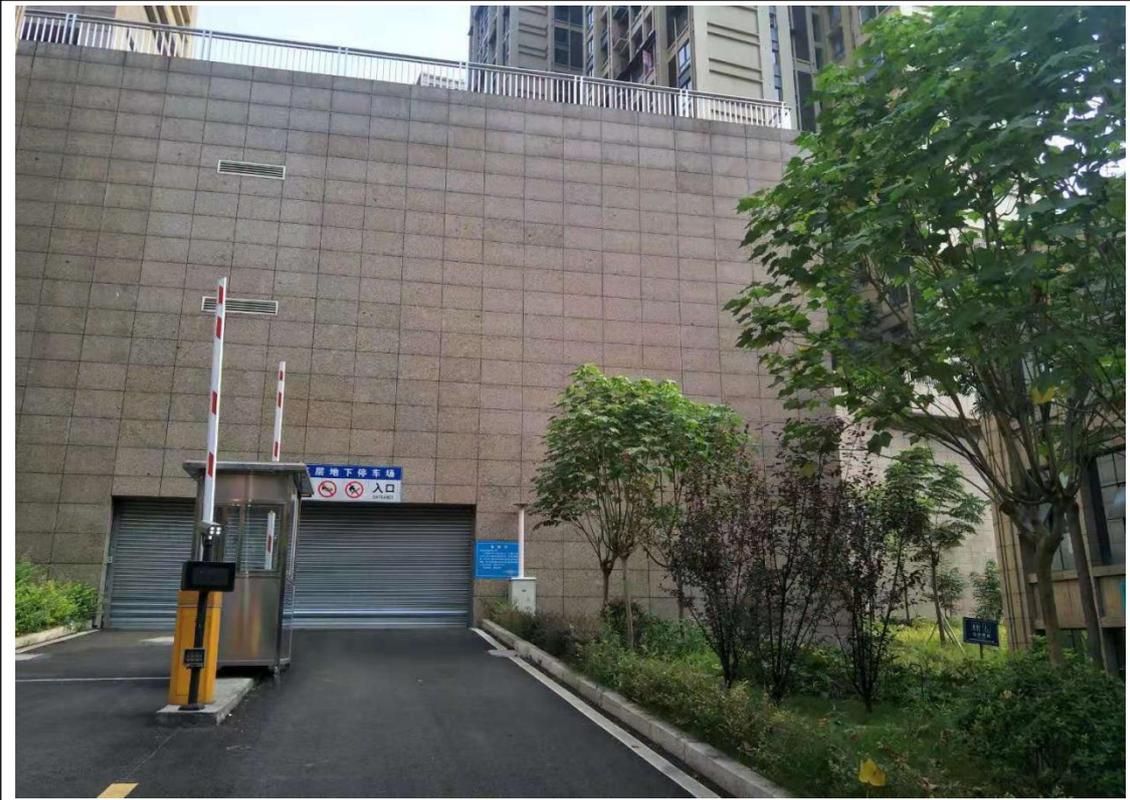
项目斜坡防护挡土墙现状

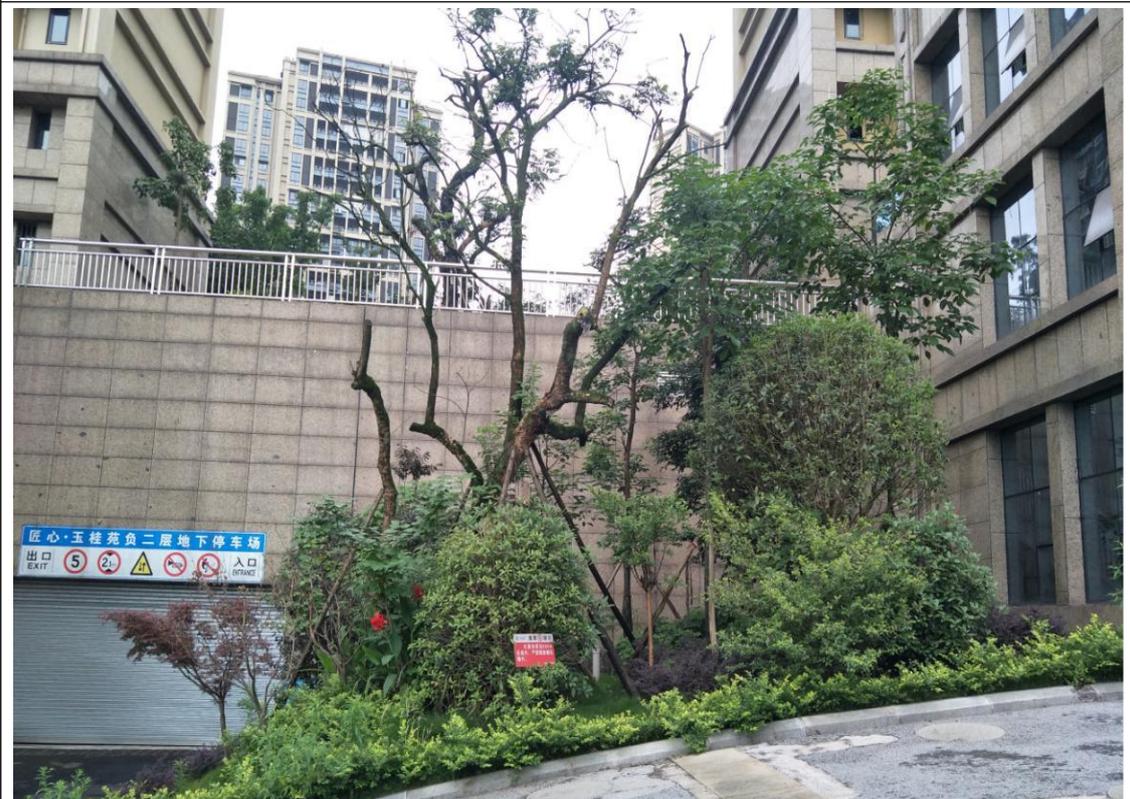
项目斜坡防护挡土墙现状

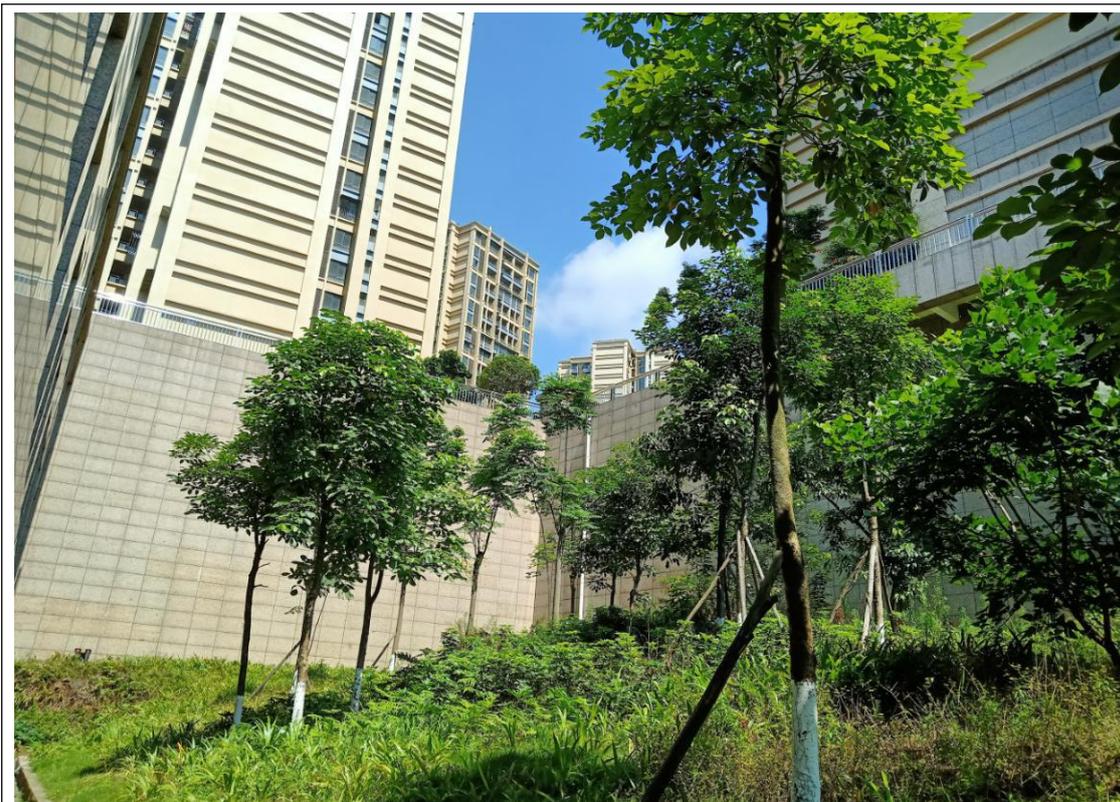
项目斜坡防护挡土墙现状

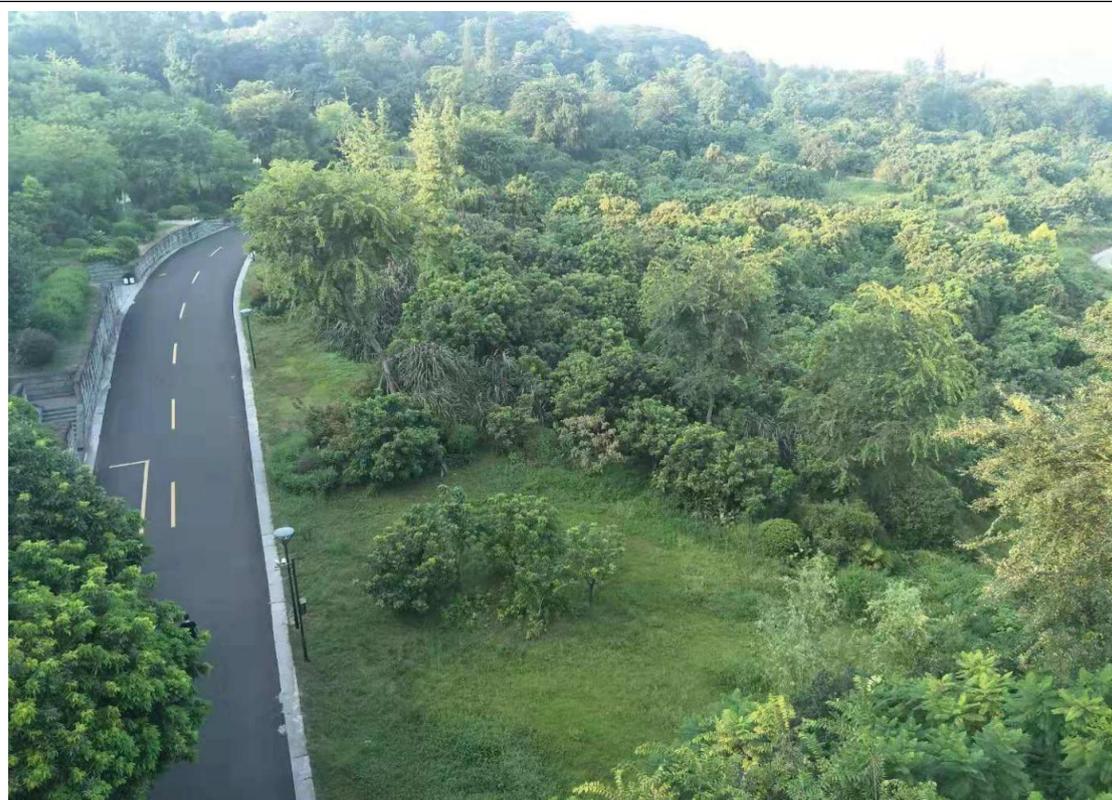
项目弃土综合利用现场现状

本项目工程余方 14.35 万 m<sup>3</sup>,项目余方全部运往项目北侧规划公园(现为已建设完成的张坝桂圆林风景区)进行人文景观建设综合利用,本项目余方综合利用的区域现状水土保持设施完善,主要水保措施有挡土墙、盖板排水沟、明排水沟、景观绿化,现状无水土流失,项目弃土得到综合利用。

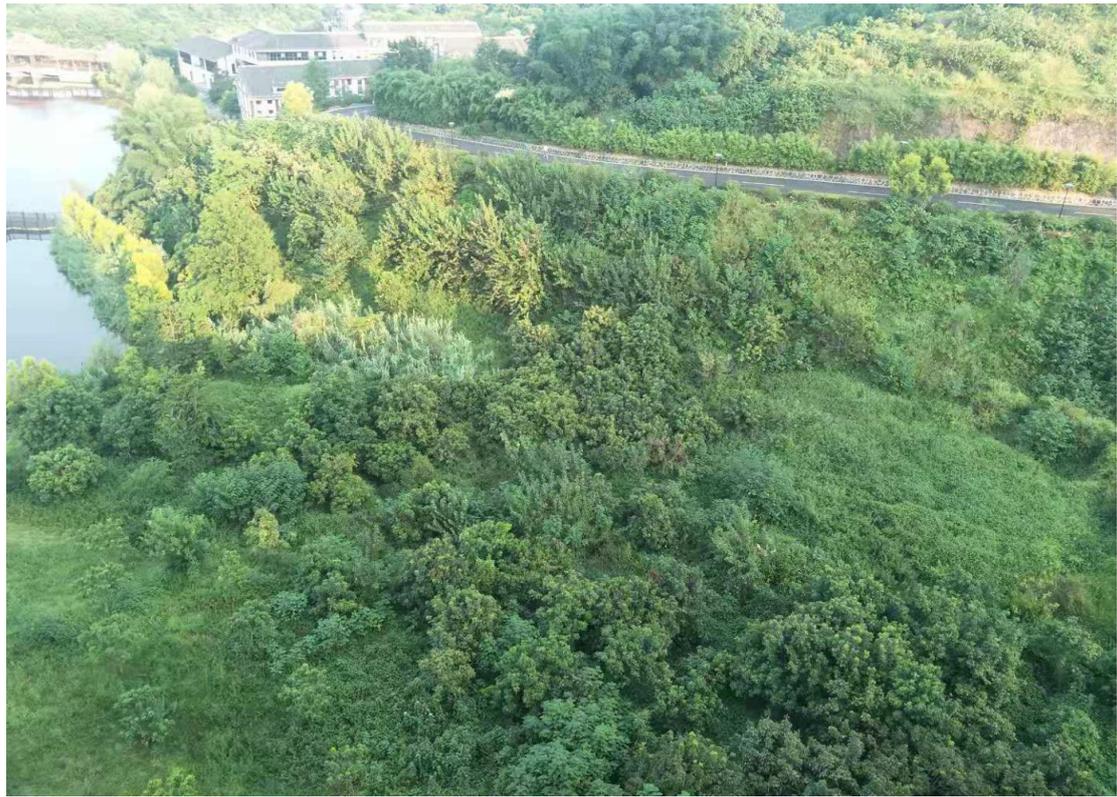
项目弃土综合利用现场现状

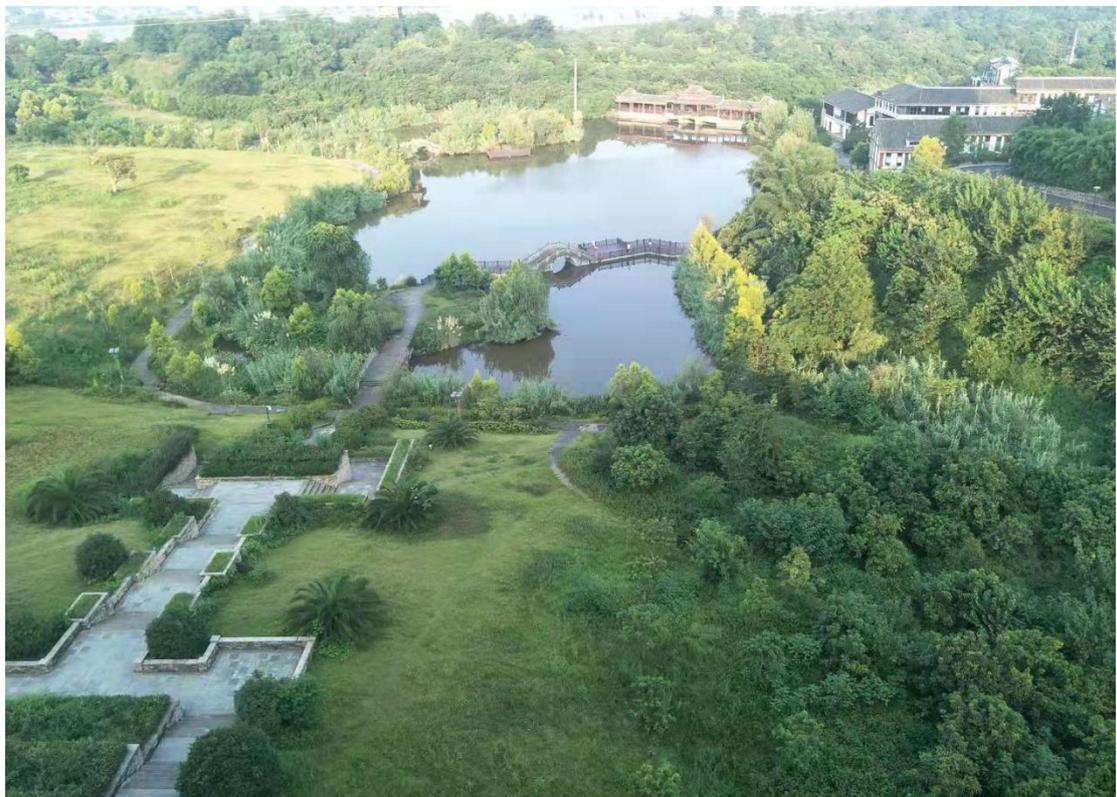
项目弃土综合利用现场现状

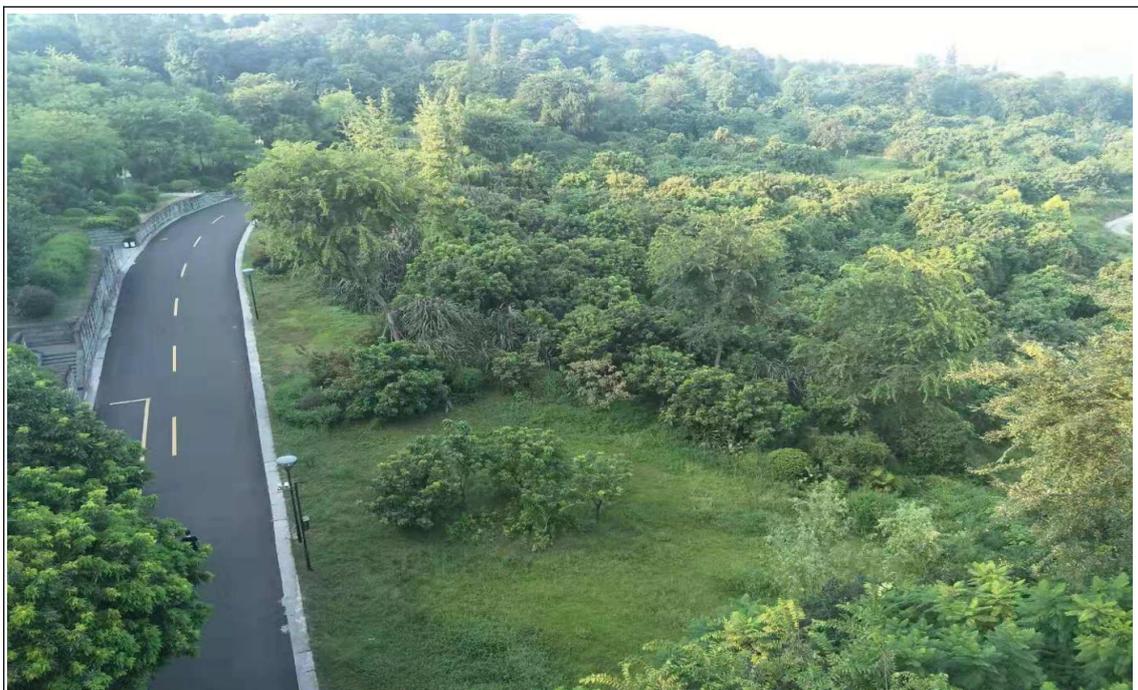
项目北侧公园现状
